## 硕士学位论文

# 某 GDI 发动机高压油泵的失效模式与 性能改进研究

**Study of failure mode and performance  
improvement of high pressure pump of GDI  
engine**

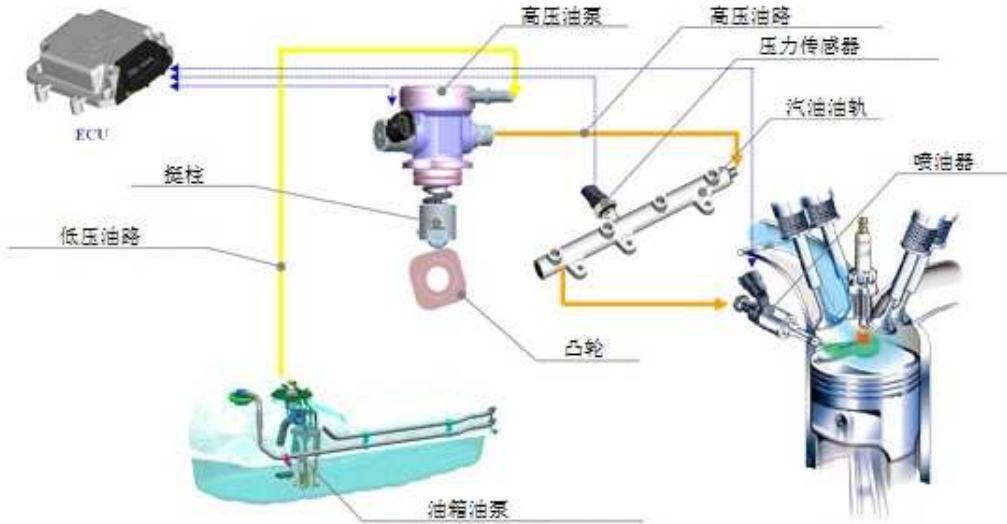
图 1.4 汽油直喷发动机燃油系统示意图

GDI 技术由于其精确性因此需要一个复杂的系统来支持, 如图 1.4 所示, GDI 系统主要由燃油箱、低压输油泵、低压输油管、高压油泵、高压输油管、高压油轨、轨压传感器、高压喷油器、电子控制单元 ECU 等组成。

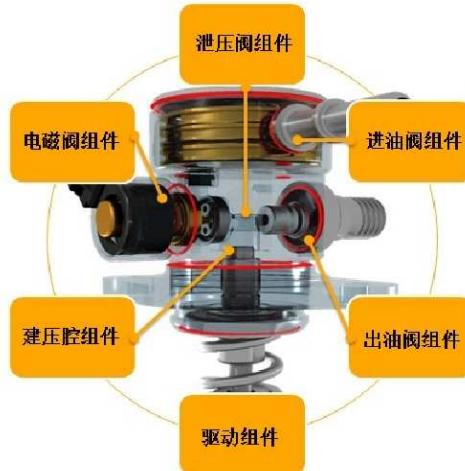
图 1.5 单柱塞式高压油泵结构

一般来说不论转轴式高压油泵和柱塞式高压油泵，都是极其紧密的机械部件，由几十个零件装配而成。如图 1.5 单柱塞式高压油泵按照功能划分可分为 6 大零部件区域，分别是：进油阀组件、电磁阀组件、建压腔组件、驱动组件、出油阀组件、泄压阀组件。

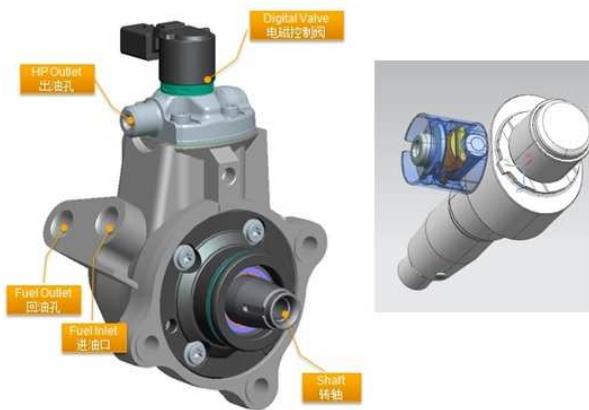
图 1.6 转轴式汽油高压油泵

转轴式高压汽油泵很类似于柴油高压油泵的设计如图 1.6。客户的齿轮带动油泵的转轴运动，转轴是一种偏心而不规则的设计。通过偏心轮的转动带动径向柱塞一起运动。

转轴式高压油泵是一种体积大，重量重的高压油泵，单个重量达往往达到 4 公斤甚至更重。对于要求日益严苛的市场来说已经不能满足轻量化、小型化设计要求，转轴式高压油泵正在市场的大波浪中逐渐销声匿迹中<sup>[14]</sup>。

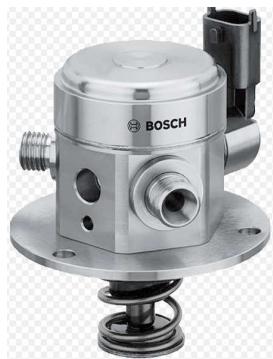
图 1.8 博世集团超高压高压油泵示意图

在汽油高压油泵领域德国的博世集团可谓是独占鳌头。其全球市场占有率达到 40% 以上<sup>[32]</sup>。如图 1.8 所示为博世集团正在研发的超高压油泵原型机。该汽油泵压力可达到 350bar 乃至更高，更高的压力意味着更佳的喷油器雾化和更经济的燃油效率。

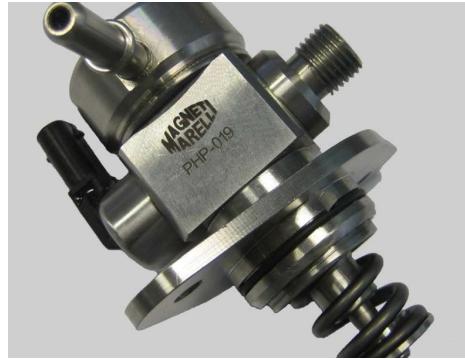
图 1.9 马瑞利高压油泵示意图

然而说到现今市场上如此小巧轻便但又不失高效的单柱塞高压油泵的发明史就不得不说到意大利的马瑞利了，该油泵的专利是马瑞利公司所拥有，马瑞利公司的研发人员在 2006 年首次研制出了单柱塞高压油泵的原型机。如图 1.9 为适用 150bar 及 200bar 汽油直喷发动机的高压油泵。

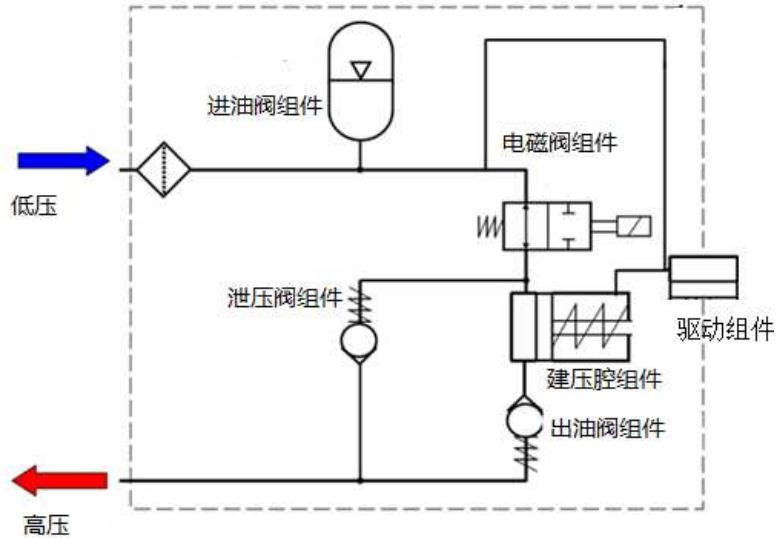
图 2.1 高压油泵零部件示意图

油泵主要零部件分为六大区域，如图 2.1 所示分别为进油阀组件、电磁阀组件、建压舱组件、泄压阀组件、出油阀组件和驱动组件。从这些零部件区域性失效而造成的高压油泵失效可以说千变万化的，从理论角度分析主要有以下几种可能性：

进油阀组件主要包括了进油阀阻尼器、进油阀滤清器、进油管和进油阀止推片等。电磁阀组件主要包括了线圈、固定线圈用的壳体、Pin 针等，由于电磁阀零部件主要采用注塑形式结合在一起，因此可以将电磁阀组件堪称一个整体零部件。建压腔组件主要分为柱塞衬套、油泵壳体等组成。泄压阀组件主要由泄压阀底座、泄压阀球、泄压阀弹簧等组成。出油阀组件主要由出油阀底座、出油阀球、出油阀弹簧、出油管等组成。油泵驱动组件是油泵与发动机其他机械部件配合的唯一区域，驱动组件包括柱塞、挺柱和凸轮他们与发动机曲轴相连接。为了进一步了解油泵失效的区域，必须对油泵六大零部件区域进行拆卸。由于油泵主要生产工艺是压装和激光焊接，因此拆解油泵的设备主要用到切割机，车床，铣床等。

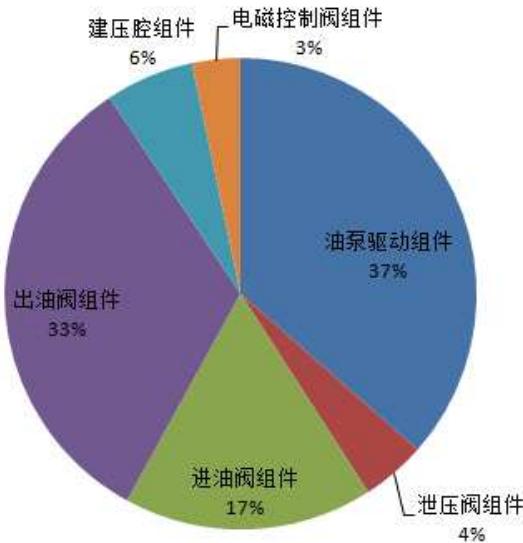
图 2.2 零部件失效百分比统计图

为了更精确地找到造成高压油泵失效的关键零部件，对 2013 年底到 2015 年约 500 天内所生产的失效油泵失效问题作了统计和分析。通过各个渠道总共收集到 181 件失效油泵。(1) 进油阀组件：进油管失效 2 件，进油阀滤清器失效 26 件，进油阀阻尼器失效 3 件；(2) 电磁控制阀组件失效 6 件；(3) 出油阀组件：出油管失效 2 件，阀座失效 2 件，弹簧失效 43 件，止推座失效 10 件，密封球失效 2 件；(4) 建压腔组件失效：建压腔壳体失效 5 件，建压腔衬套失效 6 件；(5) 油泵驱动组件失效：柱塞失效 55 件，支承座失效 5 件，主弹簧失效 6 件。(6) 泄压阀组件失效：弹簧 4 件，密封球 2 件，阀座 2 件。各零部件区域失效百分比见图 2.2。

从图中可以发现油泵驱动组件效率占 37%，出油阀组件失效率占 35%，进油阀组件失效率占 17%。这三大零部件区域的失效总合占了油泵全部失效的 80% 以上。从数据上看，进油阀组件的滤清失效、出油阀组件的弹簧失效、油泵驱动组件的柱塞失效占据了零部件区域失效的绝大多数。因此分析研究这三大零部件区域的失效模式和失效原因，及造成失效的关键零部件具有十分重要的意义。改善这些零部件区域的失效能大提高油泵的可靠性与耐久性。

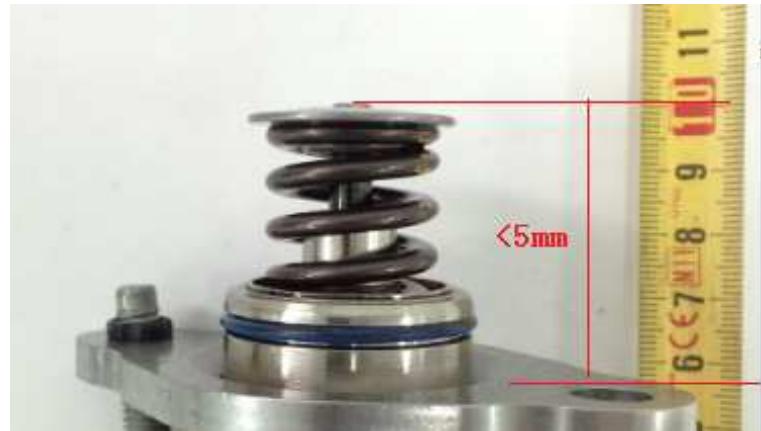
图 3.2 柱塞卡滞示意图

高压油泵柱塞卡滞后，油泵柱塞几乎无法被驱动。极小的柱塞行程会导致油

泵压缩过油面积极小，高压油泵建压低下、供油效率严重不足。反馈到整个 GDI 系统中会造成喷油器因油压不足而无法喷油。表现在整车上，车辆逐渐失去速度，且踩踏油门也无法加速。车辆最大时数将不会超过 40km/h。

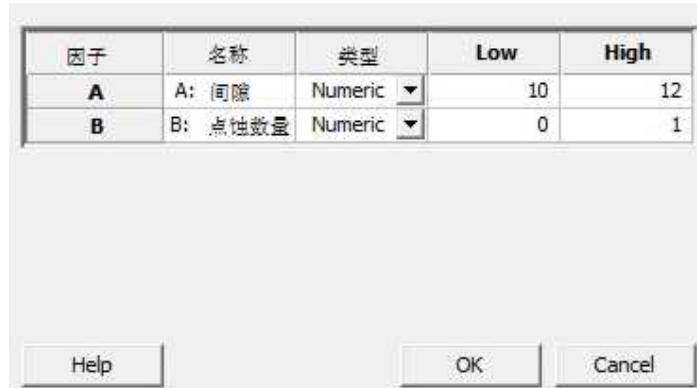
图 3.3 DOE 因子定义图

运用了六西格玛的 Minitab 软件的 DOE(Design Of Experiments)功能来分析哪个因素对柱塞卡滞的“贡献率”最大。假设将柱塞与油泵衬套的间隙大小和凸轮表面点蚀数量作为因子即两因子 X。定义 A 因子为间隙，其中间隙大值定义为  $12\mu\text{m}$ ，间隙小值定义为  $10\mu\text{m}$ 。定义 B 因子为凸轮上的点蚀数量，其中点蚀数大于 5 个以上定位大值输出 1，点蚀数小于 0 到 5 个定为小值，输出 0。如图 3.3。

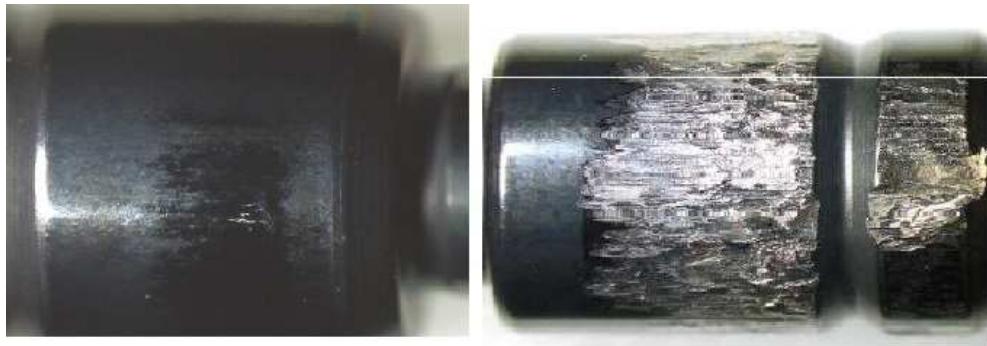
图 3.4 柱塞卡滞严重情况

定义 Y 输出为柱塞卡滞严重度。按照柱塞磨损的严重度将柱塞卡滞分为 11 个等级。按照磨损后的最底点距离长度  $5\mu\text{m}$  以下为级别 0， $10\mu\text{m}$  为级别 1，每增加  $10\mu\text{m}$  级数上升一级，也就是说十级严重度的磨损最低点至少达到了  $0.1\text{mm}$  例如图 3.4 即为柱塞卡滞的最严重状态。

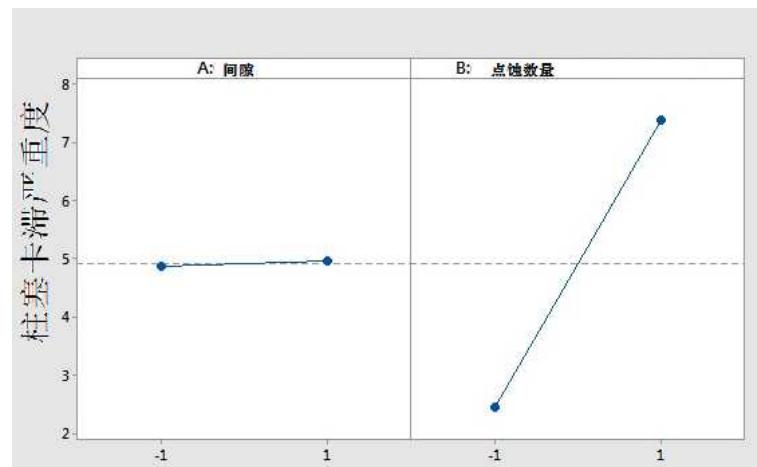
图 3.5 柱塞卡滞相关性 DOE 示意图

在定义了因子之后，把应用了 DOE 计算，其中取样一共 30 个，按照 DOE 自动排列出不同因子的排列组合，并得到的 DOE 的结果如图 3.5。

由图 3.5DOE 柱塞卡滞相关性 DOE 统计结果可知，柱塞与油泵本体的间隙直线斜率较小，这表明该因素对油泵柱塞卡滞并不敏感，即没有做出任何实质性的贡献。

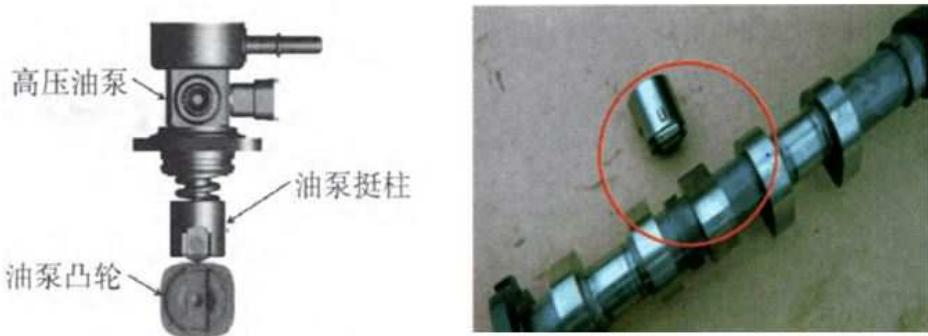
图 3.6 某一款 4 缸发动机凸轮与油泵示意图

首先了解下什么是凸轮。在 GDI 系统中，高压油泵一般安装于发动机的气缸盖上并由凸轮轴驱动，为此凸轮轴在制造时添加了凸轮凸块（又叫桃尖）用以驱动单柱塞高压燃油泵。如图 3.6 所示为一款 4 缸发动机，因此凸轮为 4 桃尖类矩形凸轮。当凸轮旋转时，凸轮轴上的桃尖就会带动叫挺柱和单柱塞高压燃油泵的柱塞上下移动，从而驱动单柱塞高压燃油泵工作。油泵凸轮升程的精确性直接影响高压油泵的性能，进而影响油轨轨压。

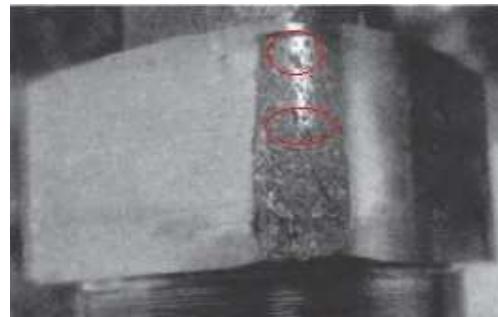
图 3.7 凸轮点蚀示意图

目前凸轮主要存在的问题是点蚀，如图 3.7。而点蚀是已经被证实是造成柱塞卡滞引起油泵失效的主要原因。

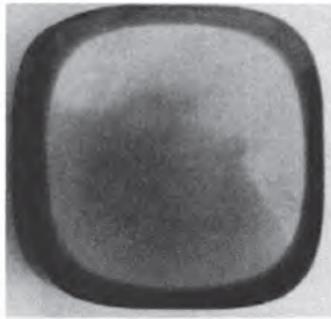
图 3.9 凸轮轴淬火层深度

然后对油泵凸轮轴热处理分析，凸轮热处理不合格会加剧油泵凸轮轴的磨损状态，油泵凸轮本身的热处理直接影响了油泵凸轮轴的特性，故需要对油泵凸轮轴的热处理情况进行分析。首先对淬火层检测：如图 3.9 是对油泵凸轮的淬火层深度进行检测分析示意图，具体检测结果见表 3.4。

检测项目	设计值	检测值	结论
桃尖淬火层深度/mm	1.5-5	1.7	合格
基圆淬火层深度/mm		1.6

根据以上的检测数据分析，油泵凸轮轴经过了淬火处理，而且淬火层深度满足要求，油泵凸轮轴淬火层深度不是造成油泵凸轮点蚀的原因。然后对金相组织检测。金相是一种检测技术，也算一种研究方法，所谓的金相是理化检验范畴的一门检测技术。对于相关工厂企业而言，金相检验是监控金属产品内在质量的有效评判标准，它在生产环节中也是不可或缺的部分。可以检测原材料冶金质量和锻造质量，评价金属材料在纯净度、均匀度、致密度诸方面的水平，也可以检测钢铁材料热处理后的质量，以明确机械性能指标或高或低反映在组织上的原因。检测组织图如图 3.10 所示，检测结果如表 3.5 所示。

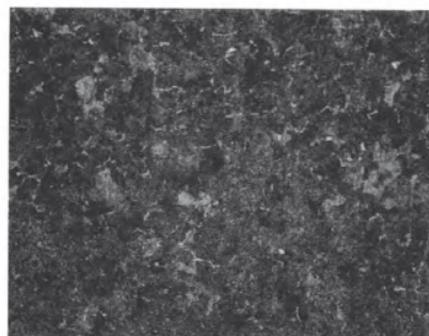
图 3.10 凸轮金相组织

检测项目	设计值	检测值	结论
金相组织	微细马氏体+少量极细光体+少量铁素体	微细马氏体	合格

根据以上的测试结果可知，油泵凸轮金相组织符合图纸规范，油泵凸轮金相组织不是造成油泵凸轮点蚀的原因。对凸轮表面硬度检测，硬度检测点见图 3.11，具体检测结果见表 3.6。

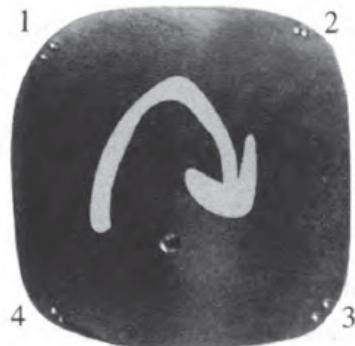
图 3.11 凸轮硬度检测示意

检测项目	表面硬度							
测量工具	洛氏硬度计							
设计值/HRC	35-45							
测量值/HRC	1#		2#		3#		4#	
	31	31	33	31	30	32	26	27
结论	不合格

根据以上的检测数据分析，油泵凸轮表面硬度低于设计值，略小于设定值。故初步怀疑泵凸轮表面硬度不合格是造成油泵凸轮点蚀的一个主要原因。再抽样 20 件柱塞卡滞凸轮进行硬度检测，运用六西格玛可视化图得到结果如图 3.12。

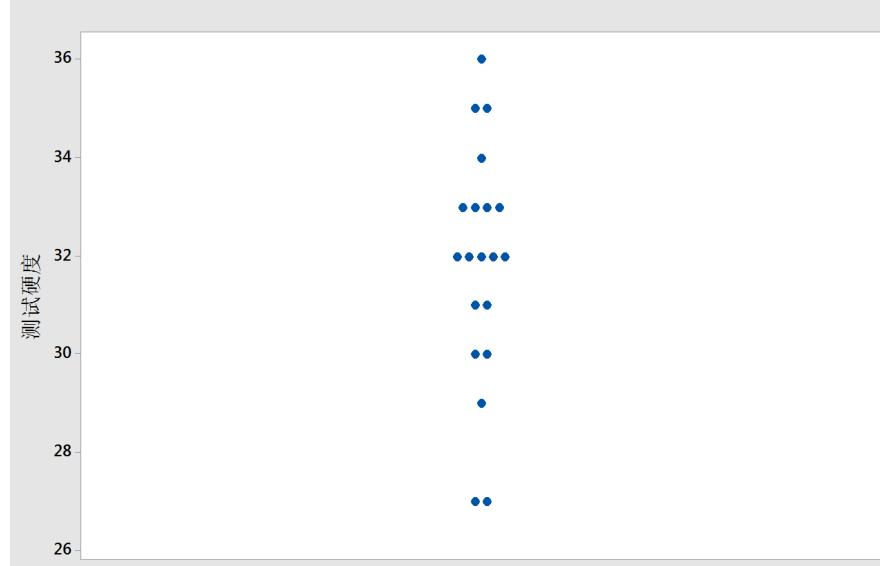
图 3.12 20 件凸轮硬度测试结果

由测试结果可知，抽样零件硬度区间集中于 35-45HRC。推断出造成油泵柱塞卡滞的油泵凸轮硬度设计偏低。因此可以确定凸轮硬度设计偏低是造成油泵柱塞卡滞导致油泵失效的关键原因。

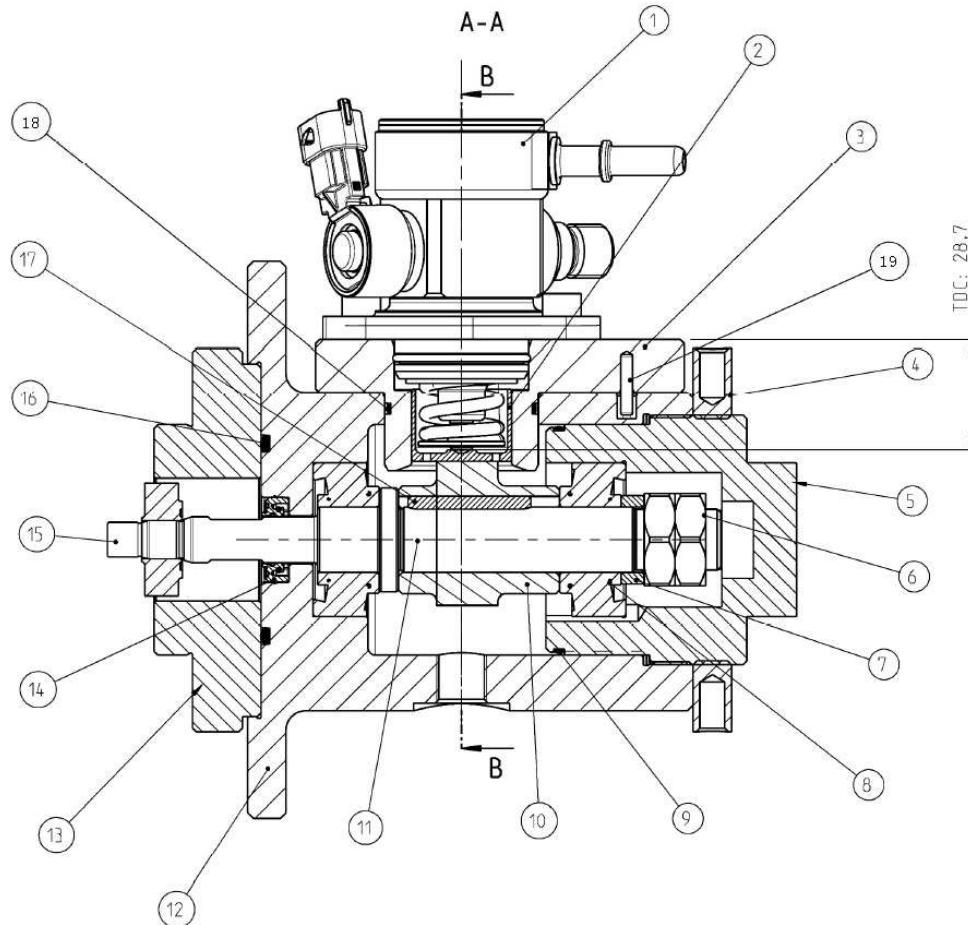
图 3.14 试验台架示意图

试验台主要由模拟缸盖、法兰、转轴、凸轮轴、固定螺栓等组成。如图 3.14。

1-油泵, 2-挺柱模拟件, 3-安装法兰, 4-固定螺栓, 5-带螺纹固定门, 6-M16 螺栓, 7-固定环, 8-轴承, 9-O 型圈, 10-凸轮, 11-转轴, 12-壳体, 13-固定门, 14-密封环, 15-驱动滑块, 16-O 型圈, 17-固定销, 18- O 型圈, 19-定位销

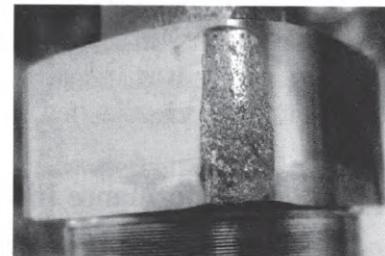
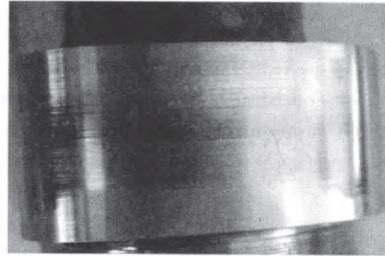
图 3.17 整改前后的凸轮轴磨损状况对比

改进前后的凸轮轴磨损状况对比，在提高了油泵凸轮的硬度后，油泵凸轮表面磨损更轻微，如图 3.17。a 图为整改前的凸轮在耐久试验后桃尖发生点蚀，图 b 为改善硬度后的凸轮，在相同的试验后并没有发现明显点蚀现象。整改硬度后的凸轮在更严苛的油泵耐久试验后并没有发现油泵柱塞再卡滞现象。

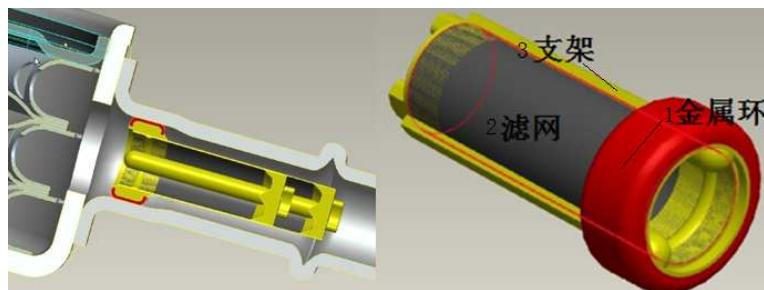
图 4.1 滤清器示意图

滤清器的结构如图 4.1，由一个金属压装环，一个内有滤网的塑料和一张在支架上装有高效的滤网组成。滤网的孔径约  $35\mu\text{m}$ 。

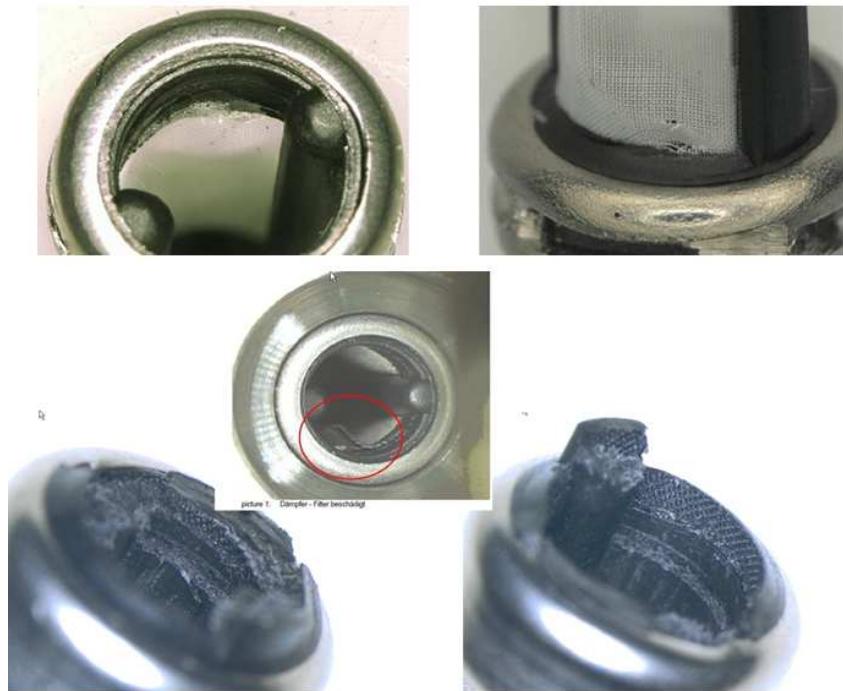
图 4.2 受损滤清器示意图

图 4.2 所示为受损的滤清，滤清受损会造成进油阀组件失效，而进油阀组件失效又会引起油泵失效，模式主要有：(1) 油泵进油阀被杂质卡滞导致进油阀无法关闭，油泵建压效率低下，油轨压力低于设定值。(2) 油泵进油阀弹簧被杂质破坏，导致高压油泵进油阀失效，油泵建压不受 ECU 控制，油轨压力高于设

定值。(3) 油泵出油阀被杂质卡滞或破坏导致出油阀无法关闭, 油泵建压效率低下, 油轨压力低于设定值。(4) 泄压阀被杂质卡滞或破坏导致泄压阀无法关闭, 油轨的压力被持续的泻流返回油泵, 导致油轨压力低于设定值。

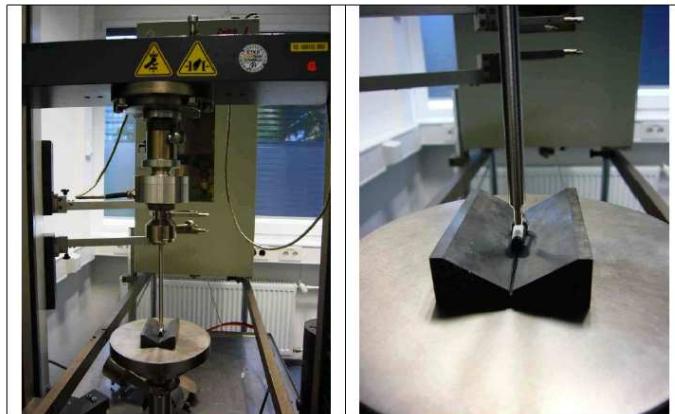
图 4.3 滤清器压力测试机

电测式压力测量仪表是直接将压力转换为电压、电流信号或频率信号输出，利用金属或半导体的物理特性，将弹性体的形变转换为电压、电流信号输出。代表性产品有压阻式、压电式、电容式、振频式、应变式等。其特点是精确高，可达 0.02 级，测量范围从数十帕至 7000bar 不等。

基于以上测试机的优缺点，本试验采用电测试压力测试机，如图 4.3 所示。

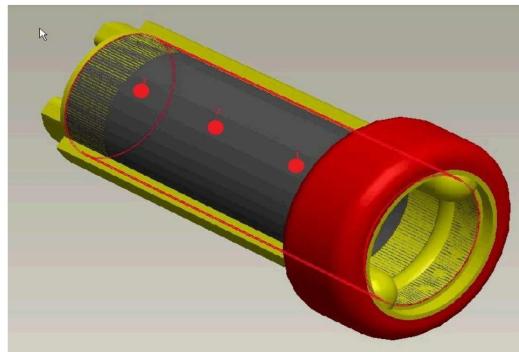
图 4.4 滤清测试点

确定压力测试点：根据之前发生破损位置和设备探针工作环境要求选定如图 4.4 所示三点作为材料耐久压力测试点。统计的五组数据见表 4.2 浸泡试验后滤网及支架可承受最大破坏力。

通过以上数据可以发现滤清器支架可承受最大破坏力下降高达 70%。据此可以推断滤清失效主要原因为滤网料容易破裂，导致该滤清器无法在油泵生命周期内保持正常工作效率，因此现有滤网设计无法满足油泵的设计使用寿命要求。需

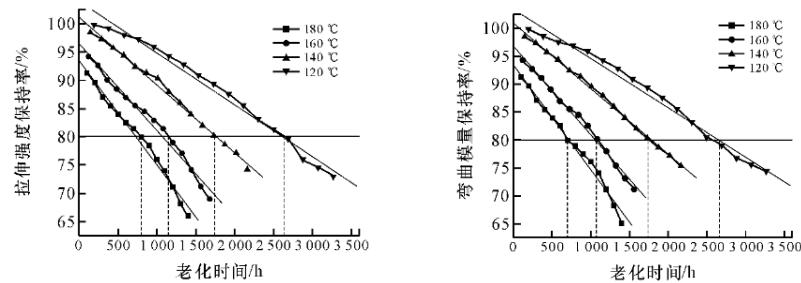
图 4.5 尼龙 66 材料燃油老化试验结果

如图 4.5 所示，尼龙 66 材料在 120℃、140℃、160℃、180℃的燃油老化过程中，弯曲模量保持率和拉伸强度保持率随着时间增加呈逐渐规律性下降，也就是说时间越长，性能下降越明显，老化温度越高性能下将越明显。

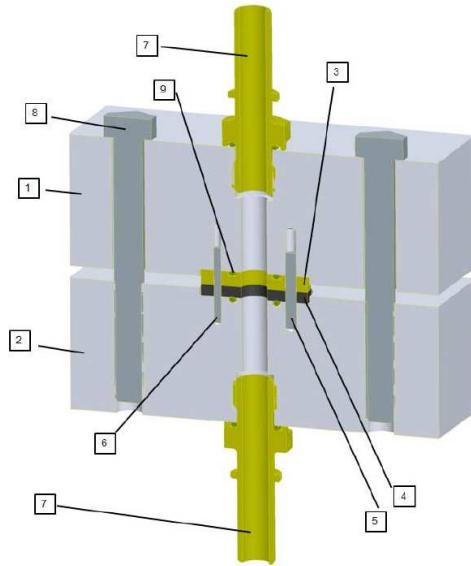
图 4.6 滤清器试验台架示意图

运用 ProE 软件设计单独针对进油口的耐久试验台架。如图 4.6 所示。试验台架为上下对称结构。其中滤清器被安装在油嘴中，进油管被安装在上下壳体中，上下壳体通过螺栓固定在一起。同时两个油嘴间嵌入了密封垫防止燃油的泄漏。如图 4.5 试验台燃油回路图所示，整个滤清器试验台架被安置在一套油路系统中，燃油通过油箱进油口及其管路向试验台架的进油嘴提供燃油，燃油在通过两个滤清器后由另一个油嘴返回到油箱内。以此往复不断的对滤清器进行冲刷，用以验证滤清器的耐久。

1-上壳体 2-下壳体 3-上固定片 4-下固定片 5, 6-固定螺栓  $\varnothing 3 \times 20$  7-带滤清的进油口  
8-M8×70 固定螺栓 9-密封圈

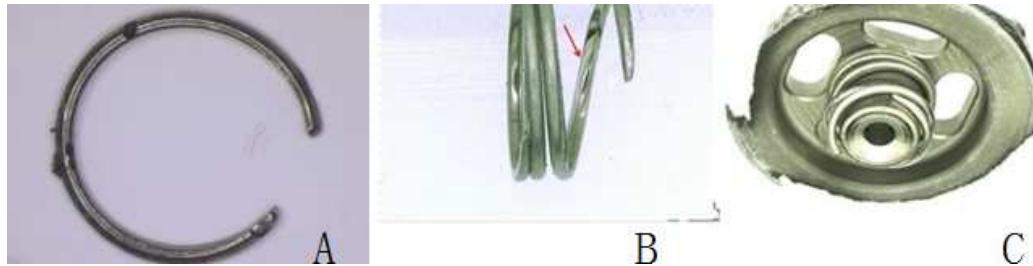
图 5.2 断裂的弹簧

经过对多个同一轨压报警故障码的高压油泵拆卸后发现，相当一部分出油阀失效是由出油阀弹簧造成的，原因主要是因为出油阀弹簧断裂。弹簧断裂分通常为三部分，如图 5.2A 所示为断裂弹簧的首圈，如图 5.2B 所示为断裂弹簧的剩余部分。弹簧的断裂通常生在靠近出油阀止推片如图 5.2C 所示的末端第一圈或第二圈处。

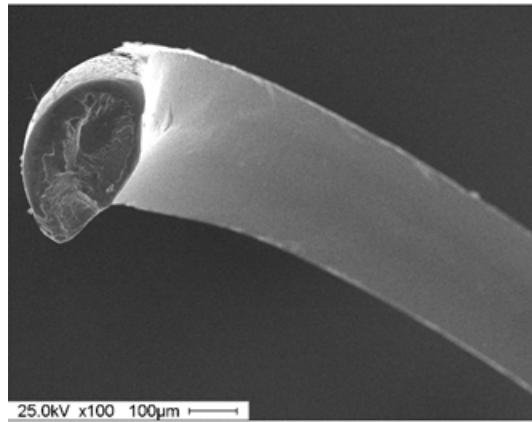
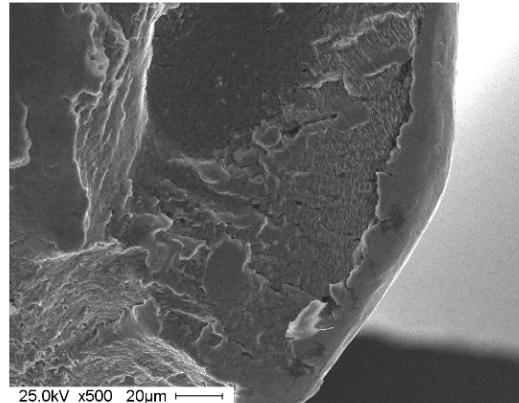
图 5.3 放大 100 倍弹簧断裂截面图

根据以上总结，首先对弹簧断裂截面分析：在弹簧断裂处，首先察看了材料的断裂面，放大 100 倍结果如图 5.3 所示。弹簧断裂截面分析：在弹簧断裂处，放大 500 倍结果如图 5.4 所示。

通过显微镜放大 100 倍和 500 倍观察，发现弹簧断裂截面颜色较均匀，并未发现氧化黑点痕迹、点蚀、表面晶界被腐蚀。然后对该弹簧做了 EDX 化学元素分析，结果如图 5.5。

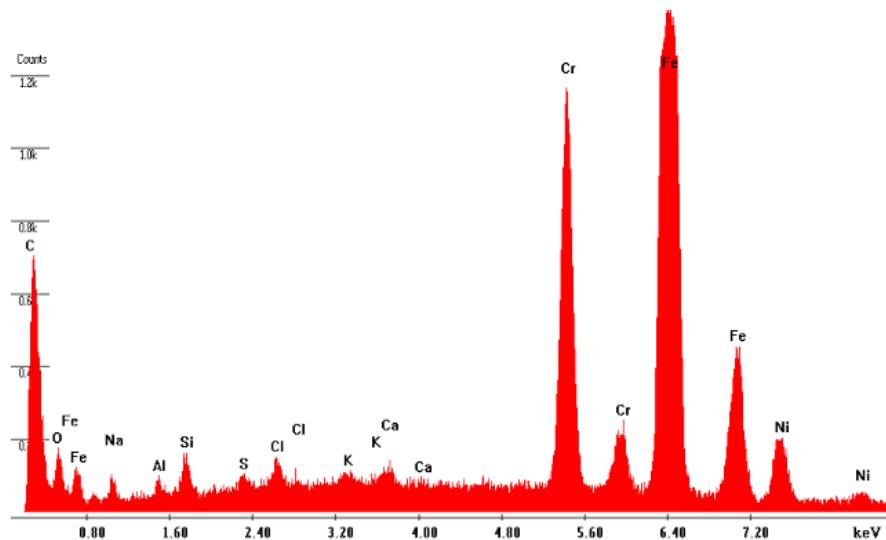
图 5.5 断裂弹簧化学元素分析图

已知弹簧的原材料为由表 5.1 可知分析结论：，EDX 材料分析也证实了材料本身并无非金属夹杂物，气泡，元素的偏析。可以排除前段 2、3、5、6 的观点。初步怀疑在断裂点，弹簧受到了超过设计负荷的应力，并作用而产生的断裂。

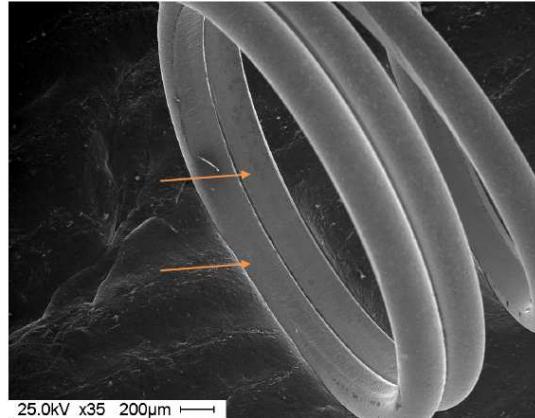
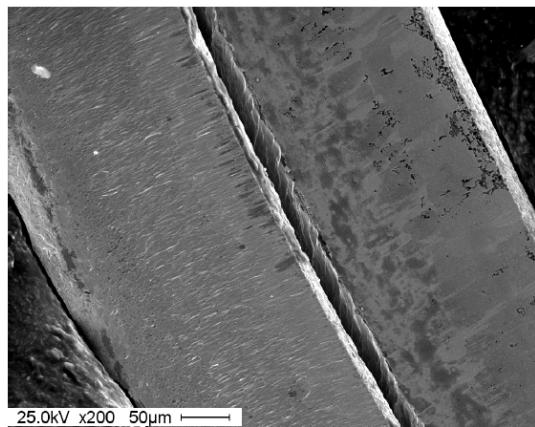
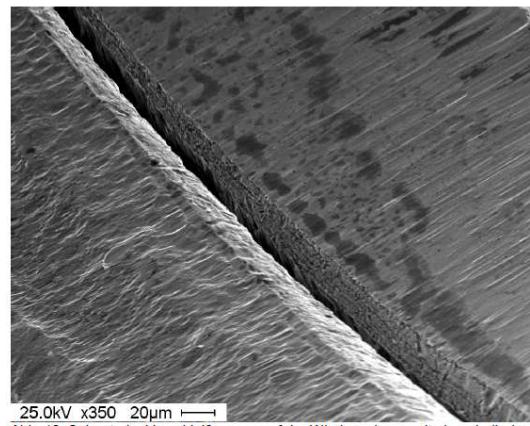
图 5.6 弹簧内径磨损 35 倍分析图

**弹簧内径分析：**通过进一步分析第三块断裂弹簧时发现，在弹簧的内壁侧出现了轻微磨损的痕迹。如图 5.6 所示为放大 35 倍示意图。在弹簧的内壁侧出现了轻微磨损的痕迹。随后放大 200 倍如图 5.7 所示。在弹簧的内壁侧出现了轻微磨损的痕迹。如图 5.8 所示为放大 350 倍示意图。可以从图中清晰的看到磨损痕迹。

通过进一步分析其他作过试验的弹簧后，可以发现弹簧内侧中端和低端都有不同程度的细微磨损痕迹。同时发现与弹簧配合安装的出油阀底座的中端与底端也有明显的磨擦痕迹。这表明了油泵在工作时弹簧处于一种非正常的运动状态，在正常情况下，弹簧应与阀座保持良好的间隙，弹簧与阀座的接触面仅仅在阀座

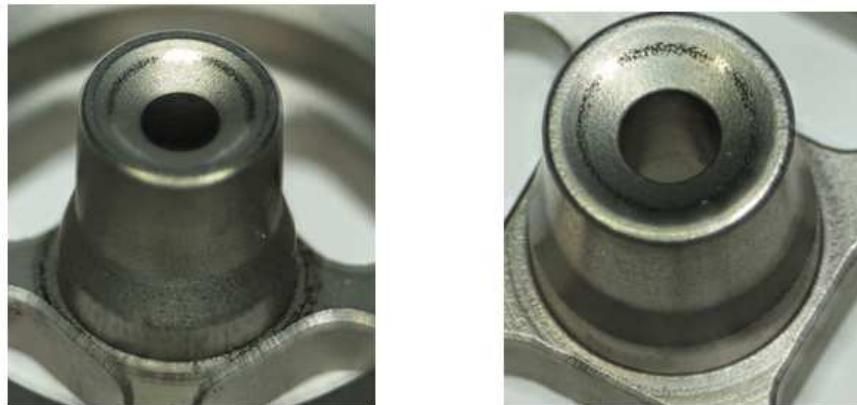
图 5.9 出油阀底座磨损示意图

的底端。而经过耐久运转后在阀座底端的磨横也应该呈现出规则的圆环状如图 5.9 所示。

而如图 5.9 左图很明显底座的磨擦恒基更深颜色更暗，此暗示着弹簧在运动过程中产生了非同一般的受力情况。而能导致弹簧受力加重的原因很可能是弹簧运动轨迹发生了变化，而造成运动轨迹发生变化的主要原因是弹簧的同轴度与阀座的同轴度出现了偏差。这些因素的叠加最终导致弹簧再运动过程中与阀座产生了碰撞而断裂。

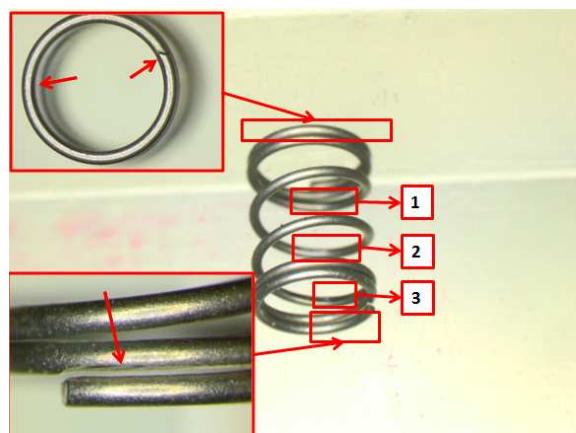
图 5.10 弹簧磨损集中区域示意图

通过对更多油泵出油阀的数据收集和总结。可以总结出弹簧磨损位置主要位置，如图 5.10 所示，位置 1 对应出油阀区域为弹簧与出油阀座上端所配合区域，位置 2 所示区域为弹簧与出油阀座中端所配合区域，位置 3 所示区域为弹簧与出油阀座底端所配合区域。

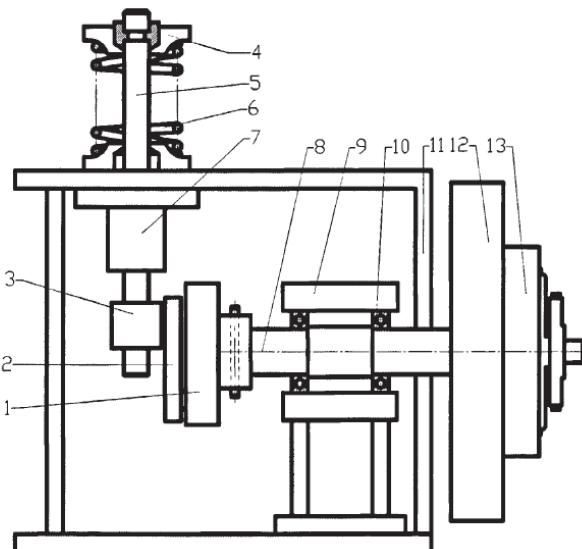
弹簧试验机的载荷是由电磁调速电机输出的，并传递到试验机的主动轴上，曲柄滑块机构装配于主动轴上。曲柄相对需设计得较短，因此在一般情况下会将曲柄设计成偏心轮机构。驱动杆和偏心轮是接在一起的，它们通过连杆铰接。如图 5.11 所示，试验机构主要由主轴、大带轮、机架、偏心连杆机构、弹簧压盘座等组成。当主动轴带动偏心轮运动时，连杆把偏心轮的旋转运动变为驱动杆的往复直线运动，从而带动顶端的弹簧压盘做运动。

1-偏心轮、2-连杆、3-驱动杆滑块、4-弹簧压盘、5-驱动杆、6-弹簧

7-导轨、8-主轴、9-轴承座、10-轴承、11-机架、12-大带轮、13-离合器

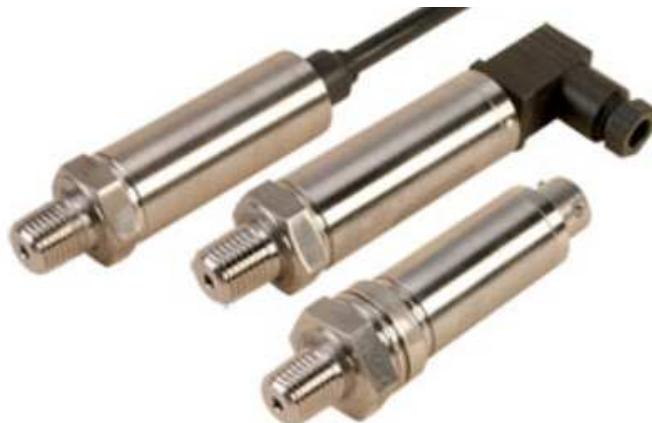
图 5.14 Omega PX409 压阻式压力传感器

本弹簧耐久试验台选择的是 Omega PX409 压阻式压力传感器，如图 5.14。该传感器具有坚固耐用，准确度高、稳定性强以及热效应佳等优点。其独特的设计使传感器更加坚固。其主要参数有：(1) 遵循 RoHS 规定。(2) 外壳和输出终端之间的最小绝缘： $100M\Omega @ 50Vdc$ 。(3) 压力循环：至少 100 万次。(4) 带宽：DC ~ 1 kHz (常规) (5) 响应时间：<1 ms。 (6) 绝对压力 / 气压：0.3

~ 69 bar (7) 接液部件: 316 不锈钢。(8) 压力端口: 1/4-18 NPT 外螺纹。

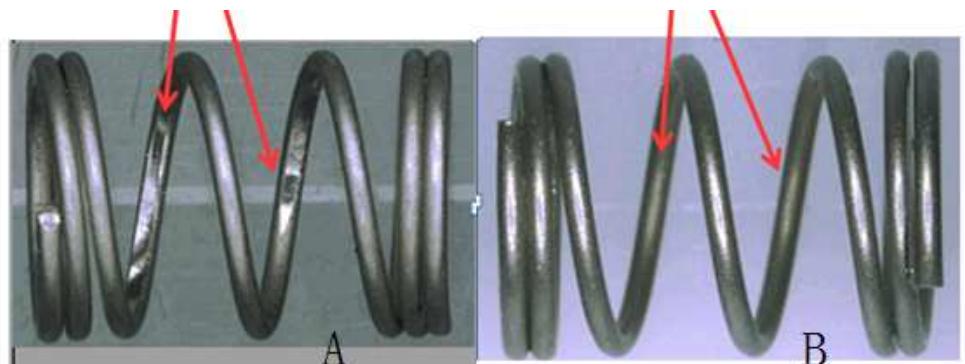
图 5.15 新旧弹簧耐久试验后对比图

在确定弹簧的疲劳寿命时，试验过程中，可取循环作用次数  $N$  为  $1 \times 10^7$ 。在弹簧达到  $1 \times 10^7$  时不破坏，就停止试验。试验后结果如图 5.15B 图所示。5.15A 图为老弹簧。

试验结果：试验后发现弹簧的磨损明显减少，几乎没有磨损，没有发现断裂的情况。
